**INFORMACJA KOŃCOWA Z REALIZACJI PROJEKTU
W RAMACH DZIAŁANIA PROJEKTY B+R PRZEDSIĘBIORSTW PROGRAMU
OPERACYJNEGO INTELIGENTNY ROZWÓJ**

Tytuł projektu: **Opracowanie innowacyjnych pilarek opartych na nowatorskich materiałach konstrukcyjnych i układach wewnętrznych w celu zwiększenia precyzji cięcia, stopnia automatyzacji i poziomu bezpieczeństwa użytkownika.**

Nazwa: **REMA Spółka Akcyjna**

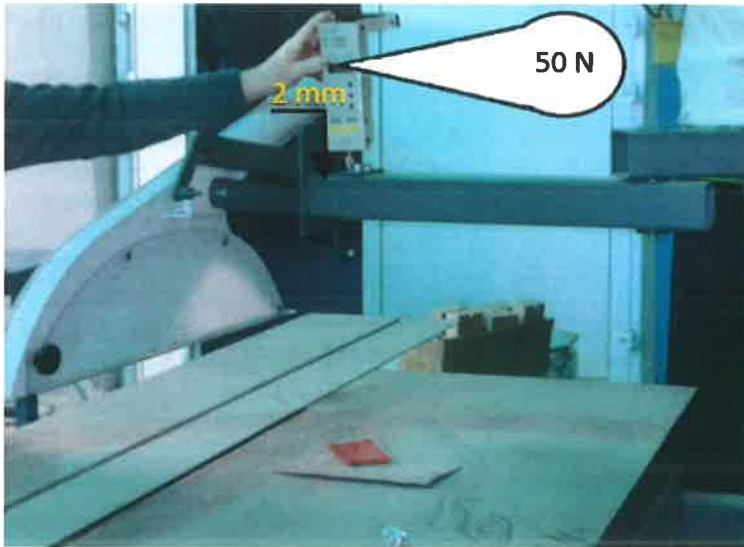
<p>Drugi prototyp oparty wyłącznie na kształtownikach o przekroju prostokątnym, zdjęcie poniżej.</p>

Badany drugi prototyp wykazał odchyłkę o wartości 2mm. Różnica odchyłek (między pierwszym – mieszane kształtowniki o przekroju prostokątnym i kołowym, a drugim prototypem – zbudowany z kształtowników prostokątnych) jednoznacznie wskazuje, że wysięg mocujący zbudowany z

kształtowników o przekroju prostokątnym jest rozwiązaniem właściwym zapewniającym poprawne mocowanie i bezpieczną pracę na pilarcie. Natomiast z punktu widzenia prowadzenia przewodów odpylających przekrój kołowy umożliwi odpylanie wewnątrz konstrukcji wspornika. Mimo to ostatecznym zastosowanym rozwiązaniem pozostają kształtowniki o przekroju prostokątnym. W ramach tego samego zadania zespół badawczy przygotował rozwiązania konstrukcyjne i technologiczne mocowania wraz z ruchem ustawczym kaptura osłony będącego integralną częścią całego układu mocowania osłony. Opracowany preprototyp układu mocowania przeniesiony został do dokumentacji technicznej i zapisany pod numeracją 267.09.10.000.

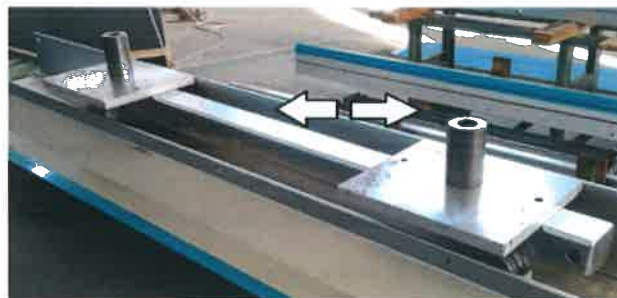
Rys.1.13. Pierwszy układ.

Przeprowadzając symulację zużycia się rolek opracowano i wykonano dwa układy wózka w których wymieniano rolki wykonane z różnego rodzaju stali. Zdjęcia układów poniżej.

Obciążono układ średnią siłą powstającą podczas przecinania 250N i poddano ruchowi posuwisto zwrotnemu w liczbie 2000 cykli co daje przebytą drogę 10000m. Wyniki przedstawiono w tabeli poniżej

Z powyższej tabeli wynika, że materiał 18CrMo4 wykazujący zużycie o połowę mniejsze od materiału wyjściowego spełnia zakładany warunek wzrostu trwałości układu jezdnego.

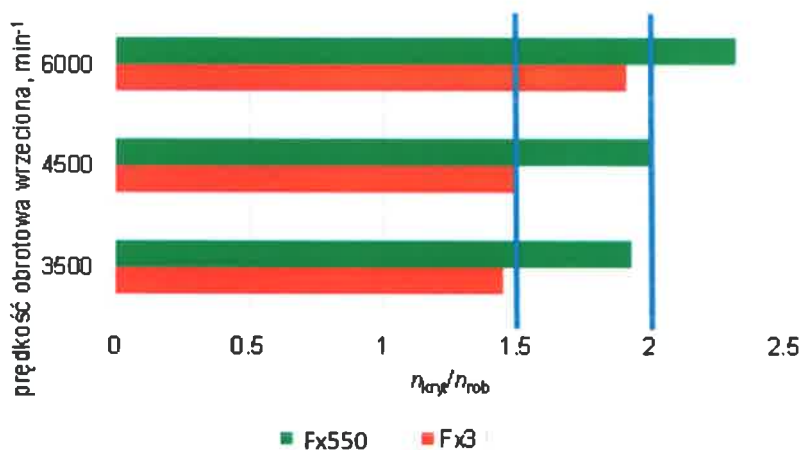
Rys.1.1.1. Stosunki obrotów krytycznych do obrotów roboczych n_{kryt}/n_{rob} wrzeciona pilarki Fx550 oraz Fx3.

Na poniższych rysunkach zostały zamieszczone odkształcenia wypadkowe wrzeciona pilarki Fx3 oraz Fx550.

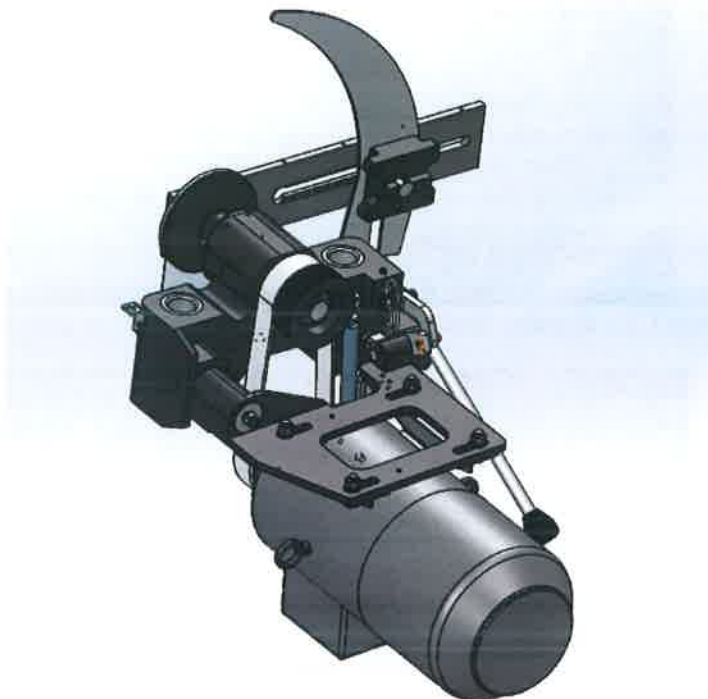
Rys.1.1.4. Agregat tnący Fx3.

Na poprawę opisanych powyżej właściwości miało wpływ zwiększenie średnic pod łożyska ($\phi 35$ mm), zwiększony rozstaw podpór do 105 mm i powiększoną średnicę tylnej końcówki do $\phi 35$ mm.

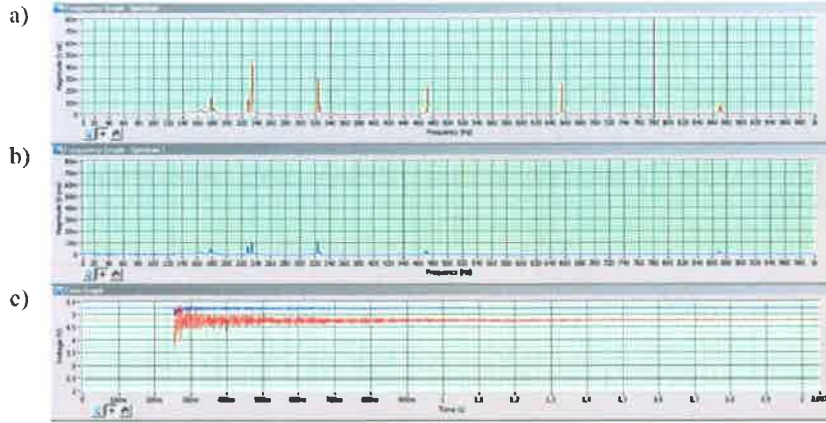
Rys.1.4.2. Testy odpowiedzi piły $\phi 300$ mm na uderzenie poprzeczne: a) wynik analizy widmowej w kanale 0; b) wynik analizy widmowej w kanale 1; c) przebieg czasowy przemieszczeń w kanale 0 i 1.

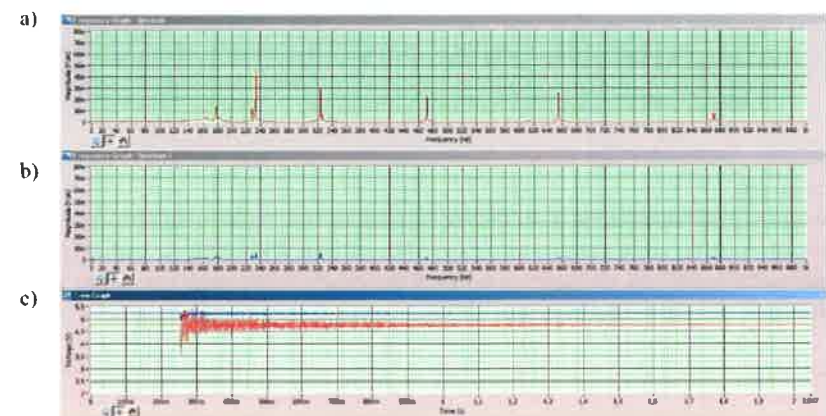
Rys.1.4.3. Drgania poprzeczne piły $\phi 300$ mm zarejestrowane po uderzeniu (pomiar 1) – porównanie wyników analizy spektralnej dla kanałów 0 i 1 przy tej samej skali wskaźnika „Magnitude V pk”. A) wynik analizy widmowej w kanale 0; b) wynik analizy widmowej w kanale 1; c) przebieg czasowy przemieszczeń w kanałach

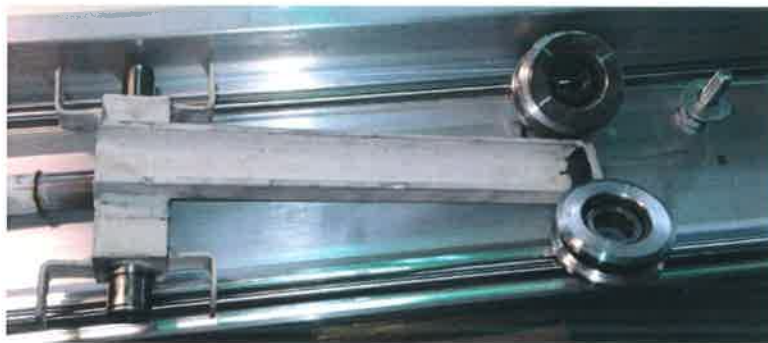
1 – układ (pierwotny)

Łącznik stołu wykonany z 3 elementów (pręta, dwóch skrajnych wsporników) + rolki.

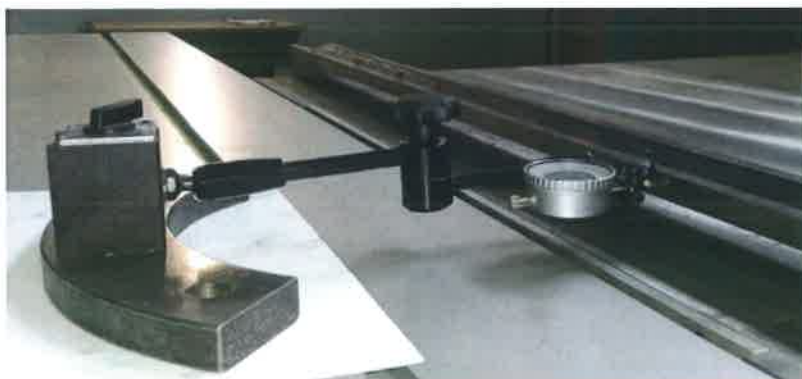
Rys.1. Widok przyrządu do pomiaru prostoliniowego toru jazdy.

Metodologia sprawdzania prostolinijnego toru jazdy opiera się na wykorzystaniu czujnika zegarowego oraz liniału. Liniał mocowany jest na stole stałym (w przypadku pilarek REMA S.A. jest to stół żeliwny), natomiast czujnik zegarowy jest umiejscowiony na stole ruchomym dotykając końcówką pomiarową liniału. Po ustawieniu przyrządów pomiarowych należy przesunąć stół tak aby czujnik zegarowy dotykając liniału „przejechał” od

jednego końca do drugiego liniału. Podczas tego pomiaru należy odnotować wartość wychylenia się wskazówki na zegarze. W ten sposób odczytujemy prostoliniowość toru jazdy.

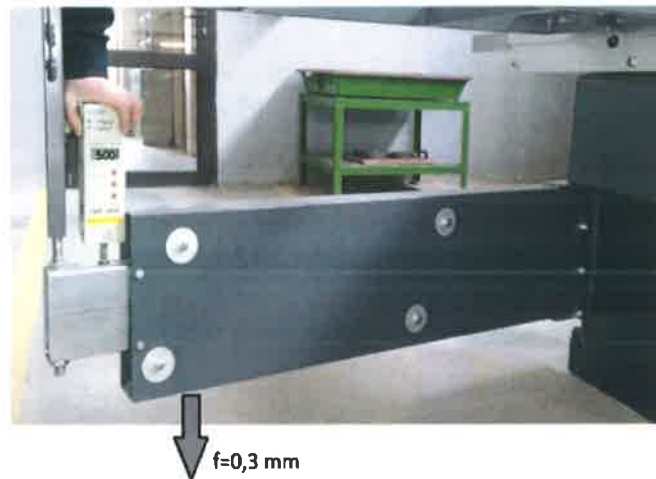
Rys.7. Obciążenie wspornika wychylnego siłą 500 N.

Przebadano różnorodne wsporniki wychylne pod względem profili kształtowników, rozstawu rolek prowadzących wewnętrzny kształtownik, średnicy rolek, mocowanie wspornika wychylnego. Finalny wspornik wychylny obecnie produkowany, został wykonany na większych przekrojach materiałowych, o odpowiednim rozstawie rolek oraz zwiększeniu rozstawu mocowania w korpusie.

Cel został osiągnięty poprzez opracowanie nowego wspornika podpierającego stolik pomocniczy. Przebadano w zadaniu 5 etapu III różnorodne wsporniki wychylne pod względem profili kształtowników, rozstawu rolek prowadzących wewnętrzny kształtownik, średnicy rolek, mocowanie wspornika wychylnego. Finalny wspornik wychylny obecnie produkowany, został wykonany na większych przekrojach materiałowych, o odpowiednim rozstawie rolek oraz zwiększeniu rozstawu mocowania w korpusie. Tak opracowany wspornik spełnił postawiony cel.

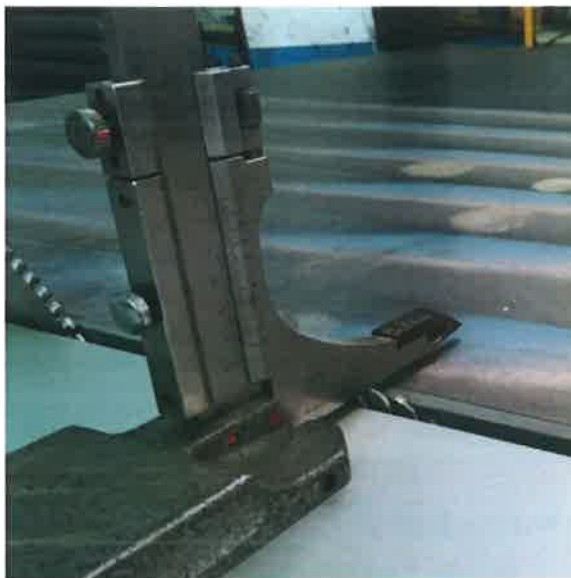
Rys.1.6 – 2. Pomiar wysokości piły podcinającej wysokościomierzem.

Piłę podcinającą ustawiono za pomocą pulpitu sterowniczego na pozycję 4 mm (ponad stół). Wysokość zmierzono wysokościomierzem. Następnie przesterowano piłę podcinającą na pozycję 0 mm. Po wykonanych czynnościach piłę podcinającą ponownie przesterowano na pozycję 4 mm, co zmierzono wysokościomierzem. Wyniki zanotowano w poniższej tabeli.

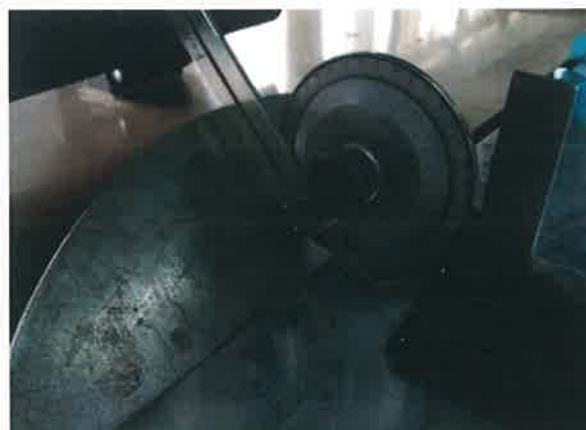
Rys.1.8-3. Ustawienie tarczy wzorcowej do kąta 45° .

Tarczę wzorcową ustawiamy do kąta prostego na pulpicie sterowniczym wpisując 0° . Do tarczy ustawiamy czujnik zegarowy ustawiając 0 mm. Następnie tarcza wzorcowa została przesterowana na kat 45° za pomocą pulpitu sterującego. Po wykonanych czynnościach piła została ustawiona na kąt 0° , do czujnika zegarowego. Wyniki dokładności ustawień pokazano w poniższej tabeli.

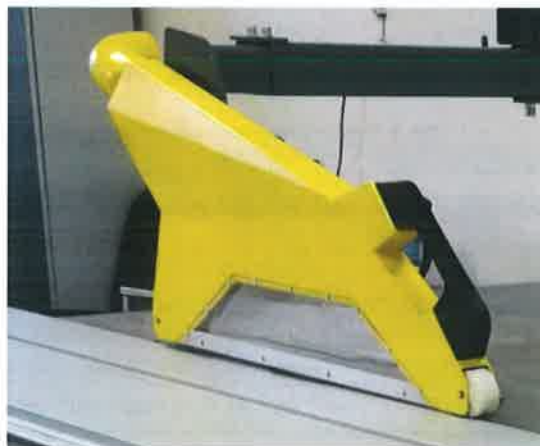
Rys.1.11-1. Osłona górna chroniąca dostęp do części wirujących, które znajdują się nad stołem.

W tym zagadnieniu została opracowana nowa osłona górna. Korzyścią dla użytkownika pilarki jest wzrost poziomu bezpieczeństwa. Bezpieczeństwo jest cechą niemierzalną w związku z czym nie ma możliwości określenia parametru liczbowego.

Cel został osiągnięty dzięki opracowaniu nowej technologii wykonania kaptura osłony oraz jego mocowania. Do mocowania osłony zostały zastosowane materiały o większym przekroju, o kształcie prostokątnym, całość zagadnienia przebadano w etapie II. Z zadania pierwszego tego etapu zaczerpnięto wiedzę co do tworzyw sztucznych, które zastosowano do wykonania boków kaptura. Sam kaptur osłony został zaprojektowany tak, że zakrywa wszystkie wirujące elementy znajdujące się ponad stołem, jednocześnie z możliwością ich zobaczenia dzięki zastosowaniu materiałów przezroczystych takich jak leksan. Dzięki tak zaprojektowanej osłonie operator jest odseparowany od części wirujących a jednocześnie może obserwować pole pracy narzędzia. W zadaniu 2 tego etapu opracowano i przebadano sposoby mocowania osłon, dokonując na podstawie wyników wyboru najbardziej sztywnego układu mocowania.

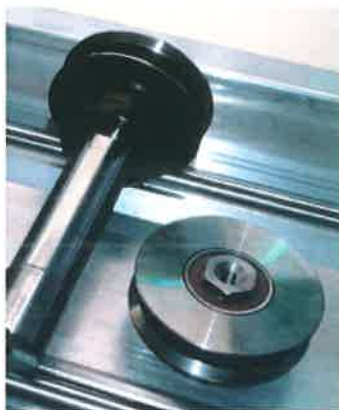
Rys.1.12-1. Rolka układu jezdnego stołu ruchomego.

Pod względem trwałości badano układ jezdny stołu ruchomego. Układ jezdny jest to zespół czterech rolek poruszających się po torze zbudowanym z dwóch prętów osadzonych w elemencie stałym zespołu zwanych saniami. Aspekt wypracowania się rolek ma wpływ na prowadzenie przecinanego materiału w tej samej płaszczyźnie co płaszczyzna stołu stałego. Brak tego warunku powoduje uszkodzenie krawędzi przecinanego materiału. Stare rozwiązanie wymuszało konieczność ustawiania tych płaszczyzn po trzy-miesięcznym okresie

pracy. Przebadano stosowane rozwiązania pod kątem zastosowanych materiałów do wykonania rolek toczyń. Dokonując analizy dotychczasowego zużycia się rolek ustalono, że uszkodzenie bieżni ma wartość 0,2 mm po wskazanym okresie pracy.

Średnio przez ten okres czasu wózek przebywa drogę 10000 m. Rolki natomiast wykonane są z materiału 41Cr4. Obróbka cieplna rolek zbliżona jest wartością do prętów po których porusza się wózek i wynosi 56-58 HRC. Dla tak wyznaczonych warunków brzegowych założono, że konieczność ustawiania płaszczyzn stołów po przez zmianę materiału powinna wydłużyć się dwukrotnie a uwzględniając współczynnik różnorodnych warunków pracy wynoszący 0,7 wzrost trwałości rolek powinien być osiągnięty na poziomie około 30%.

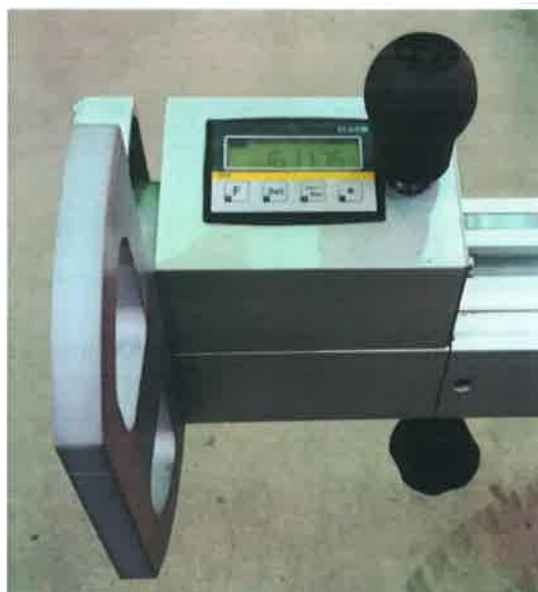
Rys.1.13-1. Zderzak na liniale poprzecznym.

Do badań wzięto pod uwagę liniał wzdłużny, kąt pochylenia piły oraz ustawienie ograniczników na liniale poprzecznym. Podczas testów wykonywano różnego typu kombinacje wymiarowe. W momencie ustawiania zadanych wartości nastaw maszyny, mierzono czas. Wyniki przedstawiono poniżej w tabeli.

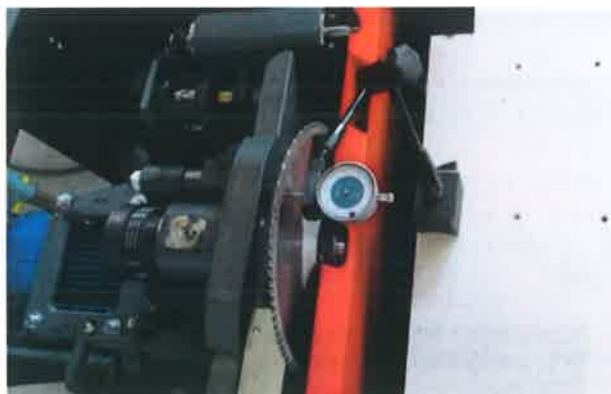
Rys. 1.14-1. Pomiar drgań wrzeciona głównego.

Do badań wykorzystano czujnik zegarowy. Pomiar bicia statycznego polegał na obrocie tarczy tnącej bez włączonego silnika napędowego. Pomiar bicia dynamicznego odbywał się na napędzanej tarczy tnącej przez silnik wraz z przekładnią pasową.

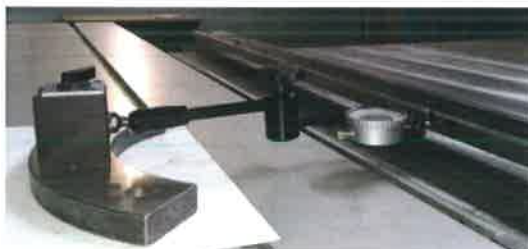
Rys.1.16-3. Badanie prostoliniowego toru jazdy stołu.

Metodologia sprawdzania prostoliniowego toru jazdy opierała się na wykorzystaniu czujnika zegarowego oraz liniału. Liniał mocowany był na stole stałym, natomiast czujnik zegarowy na stole ruchomym dotykając końcówką pomiarową liniału. Po ustawieniu przyrządów pomiarowych, stół ruchomy należało przesunąć tak aby czujnik zegarowy dotykając liniału „przejechał” od jednego końca do drugiego liniału. Dokładność pomiarów przedstawiono w poniższej tabeli.

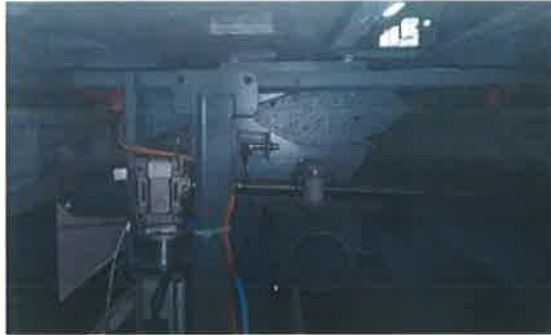
Rys.1.17-1. Widok toru jazdy agregatu tnącego.

Pomiar polegał na ustawieniu liniału do zderzaka na stoliku oraz zamocowaniu czujnika zegarowego do tarczy wzorcowej agregatu. Następnie agregatem należało tak przejechać, żeby czujnik dotykał cały czas liniału. Wyniki przedstawiono w poniższej tabeli.

Cel został osiągnięty dzięki wytypowaniu odpowiedniego rodzaju toru jazdy agregatu. Projektowanie, analiza oraz badanie różnego rodzaju układów jezdnych miało na celu doprowadzenie do wyprodukowania układu o większej sztywności oraz prostoliniowości toru jazdy w stosunku do parametrów pilarki formatowej. Podczas testów analizowano dwa układy, które różniły się między sobą elementami toru, tj. łożyska liniowe, rolki toczne, szyny o przekroju kołowym, kształtowym, ulokowanie szyn prowadzących w pionie oraz w poziomie. Z pośród badanych układów wytypowano, w którym tor jazdy jest realizowany na prowadnicach kształtowych ulokowanych poziomo. Taki układ przebadany w etapie III zagwarantował osiągnięcie założonego celu. Prototyp pilarki pośredniej zbudowany w etapie IV wyposażony w układ jezdny przebadany wcześniej osadzony na usztywnionym korpusie pozwolił na uzyskanie odchyłki toru jazdy o wartości 0,05mm.
